# «Inbetriebnahme» der Hochwasser- ausleitung am Nidlaubach SZ

Beatrice Herzog, Jürg Speerli

Im Hochwasserschutzprojekt Nidlaubach SZ wurde eine laterale Ausleitung von Hochwasserabflüssen in einem mit Sperren verbauten Wildbach realisiert. Das Bruttogefälle der Ausleitstrecke beträgt 7%. Mit verschiedenen numerischen Modellen war eine erste Projektgeometrie definiert worden. Die Optimierung der Gerinnegeometrie sowie der finale Nachweis erfolgte mittels hydraulischen Modellversuchen im Wasserbaulabor der HSR, Hochschule für Technik Rapperswil.

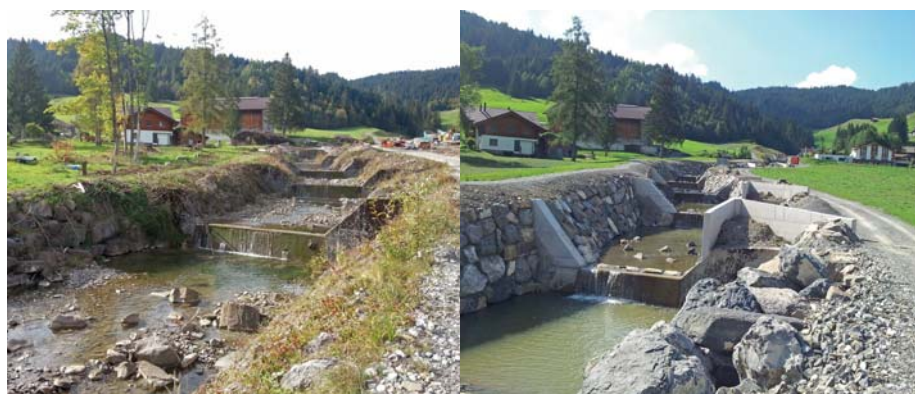
**Bild 1. Ausleitstrecke mit klassischen Betonsperren vor dem Umbau (links) und nach der Fertigstellung mit erhöhten Flügeln, verengten Überfallsektionen und Ausleitsporen (rechts).**

Die Ausleitung wird durch eine Uferdifferenz initiiert. Mittels Leitsporen an den linksufrigen Sperrenflügeln wird der Wegfluss gesichert und die Ausleitmenge erhöht. Die Kolke sind mit festen Kolkwannen gesichert und durch eine Vorsperre in der Höhe fixiert, damit die Wasserspiegellagen in Bezug auf den Abfluss konstant sind. Die Ausleitstrecke ist ca. 170 m lang und liegt zwischen Sperre Nr. 32 und Sperre Nr. 20 (Bild 2).

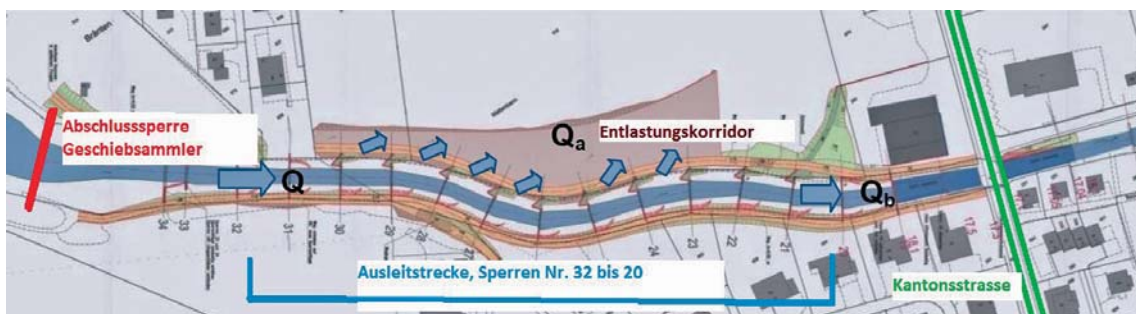
**Bild 2. Ausleitstrecke gemäss Hochwasserschutzprojekt. Q = Abfluss oberhalb der Ausleitstrecke, Q<sub>a</sub> = Ausleitwassermenge und Q<sub>b</sub> = Abfluss unterhalb der Ausleitstrecke.**

Der Kolkschutz aus Blöcken bei der Abschlussperre des Sammlers (vgl. Bild 2) wurde beim Ereignis vollständig ausge-

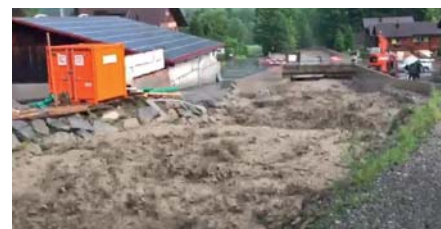
**Bild 3. Abfluss bei der Kantonsstrassenbrücke am 24.6.16 (Video: Wuhrkorporation Nidlaubach).**

Der Spitzenabfluss kann anhand von Fotos, Videos und eingemessenen Spuren an der Kantonsstrassenbrücke auf rund 60 m<sup>3</sup>/s abgeschätzt werden. Die Nachrechnung bei

der Brücke wie auch bei der Abschlussperre des Sammlers stimmen dabei gut überein. Bei der Brücke wurde angenommen, dass die Spritzspuren an den Widerlagern ein Mittel zwischen mittlerer Druckhöhe und Energieinie zeigen. Dies entspricht recht gut dem «mittleren Wasserspiegel» auf dem Videomaterial. Bei der Brücke herrschte immer ein minimales Freibord, sie könnte bei Extremereignissen auch unter Druck gesetzt werden (Staukragen, Statik).

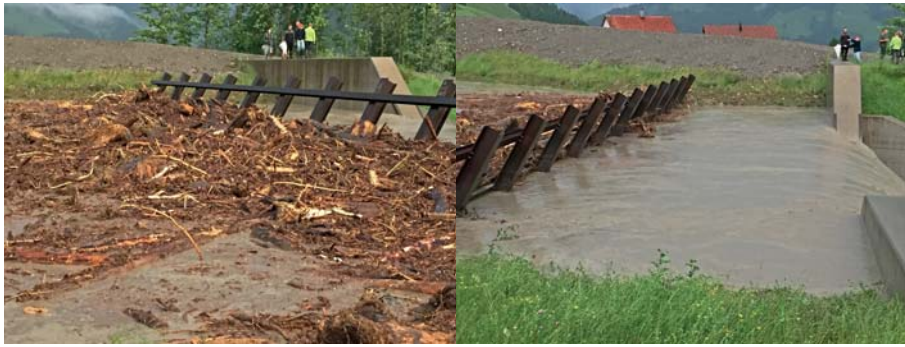
**Bild 4. Holzablagerungen im Rechen (Fotos: R. Holdener).**

Es lagerte sich eine erhebliche Menge Schwemmholz im Holzrechen ab. Der Rechen funktionierte sehr gut. Es wurde kein Holz ausgetragen, und das Holz wurde wie angestrebt vom Geschiebe separiert. Die

Holzmenge wird auf 300 m<sup>3</sup> «locker» geschätzt, was erfahrungsgemäss ca. 60 bis 80 m<sup>3</sup> Festholz entspricht.

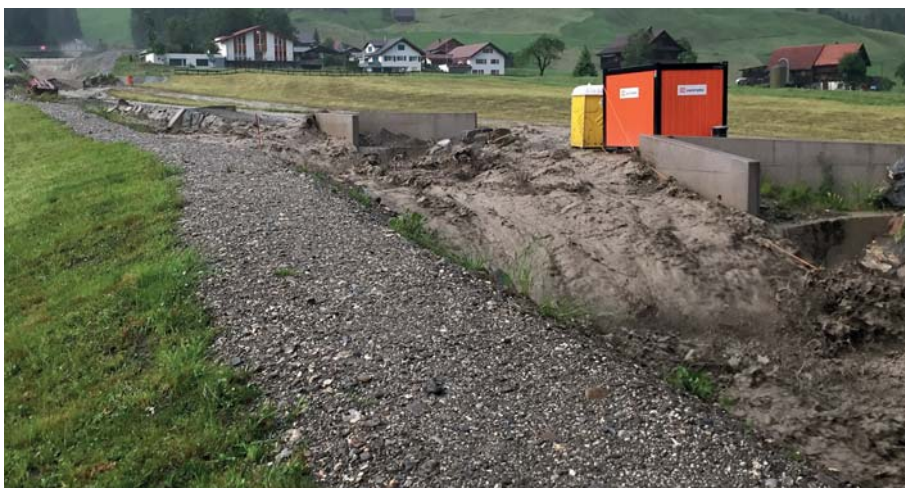
**Bild 5. Ausleitung im Höchststand bei den Sperren Nr. 22 und Nr. 23. Blick vom rechten Ufer bachaufwärts (Foto: R. Holdener).**

Die Ausleitung in den Entlastungskorridor sprang auf der geplanten Strecke und in geplanter Weise an.

Der Wasserspiegel bei der Kantonsstrassenbrücke lag tendenziell höher als im Projekt. Beim obersten Sporn (Sperre Nr. 28) trat entgegen dem Modellversuch kein Wasser aus. Bei einem Sporn (Sperre Nr. 27) floss etwas Wasser über die Böschung zurück. Diese Beobachtungen weisen darauf hin, dass das linke Ufer evtl. noch nicht auf der definitiven Projekthöhe ist (noch zu hoch). Die hier verlaufende Baupiste wird für das Los 3 noch gebraucht, und das Ufer wird erst zum Projektende im Winter 2016/17 fertiggestellt. Diese Mutmassung wird mit Vermessungsaufnahmen noch überprüft. Andernfalls müsste erwogen werden, die Uferhöhe leicht zu korrigieren.

Beim ausgeleiteten Wasser handelt es sich nicht um ein kontinuierliches Ausfliessen, sondern um ein periodisches Ausfliessen infolge des Auflaufens von Wellen über die Uferkante. Dies ist ein weiterer Grund dafür, dass die Verhältnisse in diesem Grenzzustand im Modell und in der Natur nicht exakt die gleichen sind.

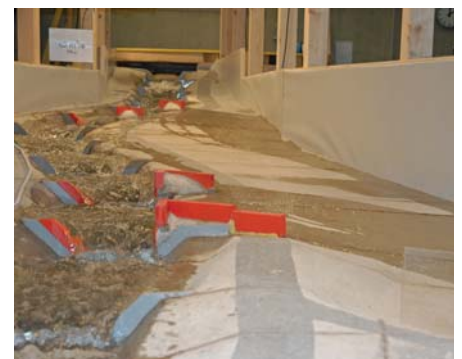
**Bild 6. Beginn der Ausleitung bei den Sperren Nr. 22 und Nr. 23 (Vordergrund) sowie Nr. 27 und Nr. 28 (Hintergrund) im hydraulischen Modellversuch beim Dimensionierungsabfluss von 60 m<sup>3</sup>/s. Blick bachaufwärts.**
