## Hochwasser 2000 – Les crues 2000

Ereignisanalyse / Fallbeispiele – Analyse des événements / Cas exemplaires

Berichte des BWG, Serie Wasser – Rapports de l'OFEG, Série Eaux – Rapporti dell'UFAEG, Serie Acque  
Nr. 2 – Bern 2002

# 5 Gamsa

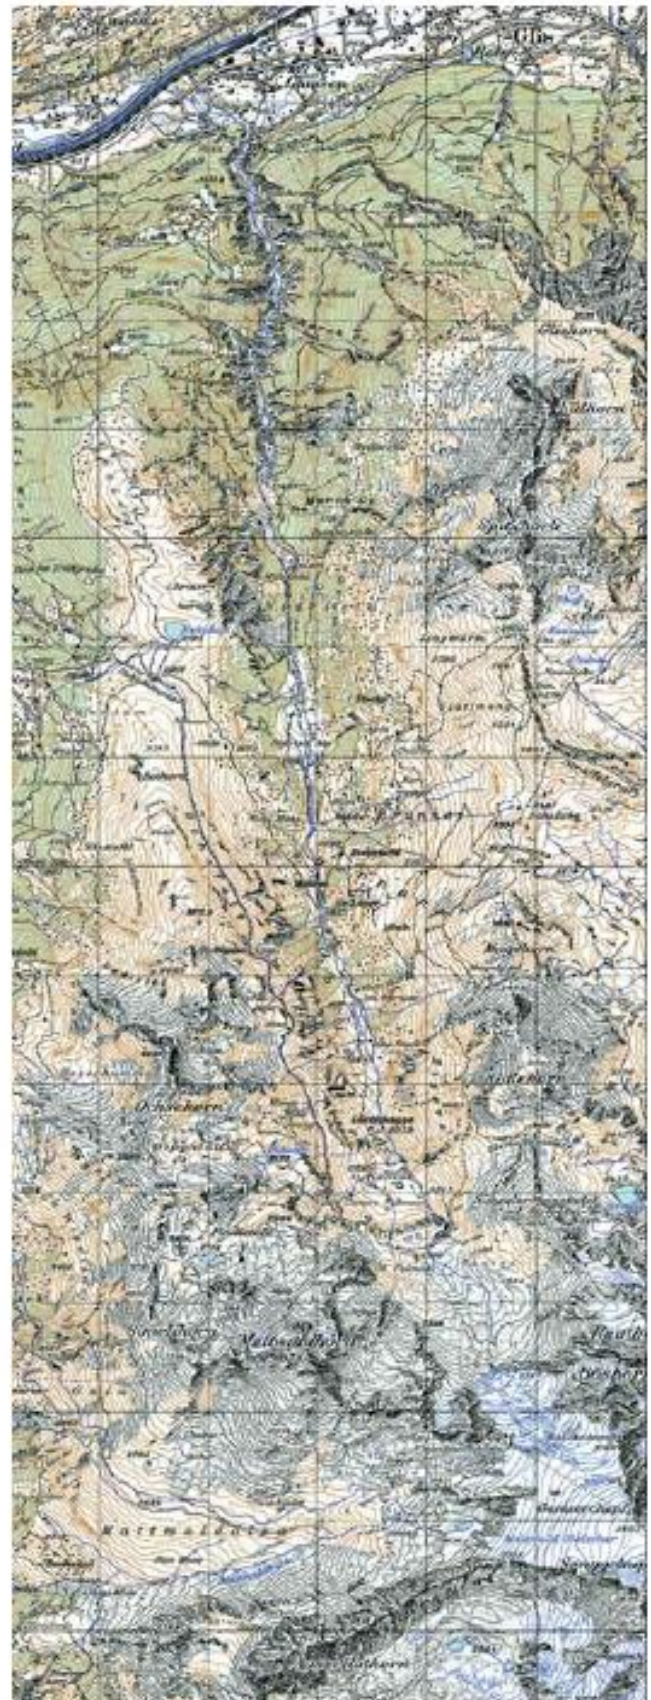
Fig. 1: Situation Einzugsgebiet der Gamsa

Das Einzugsgebiet der Gamsa umfasst rund 38 km<sup>2</sup> und verläuft zwischen dem Vispertal und dem Simplon von Süd nach Nord. Im oberen Teil des Einzugsgebietes finden sich Gletscher und Geröllhalden im Gneis. Der mittlere, flache Teil (Nanztal) umfasst zahlreiche Alpen, die von Visperterminen her bestossen werden. Der unterste Abschnitt wird durch eine 30–40% steile, enge Schlucht gebildet, welche sich auf dem Kegel wieder öffnet. Beim Gefällsknick am Ende der Schluchtstrecke befinden sich Industrieanlagen, welche ein grosses Schadenpotential darstellen. Erst anschliessend an die Anlagen öffnet sich die Schlucht ganz und geht in den eigentlichen Kegel über. Auf dem aussergewöhnlich grossen Schuttkegel liegt das Dorf Gamsen, die Gamsa selbst verläuft seit Anbeginn der Siedlung am linken Kegelrand. Sie mündet auf einer Höhe von 660 m ü. M. in den Rotten. Das Einzugsgebiet, der Flusslauf und die nachfolgend behandelten Seitengraben finden sich auch auf den Landeskarten 1:25 000 Nr. 1309 (Simplon) und 1289 (Brig).

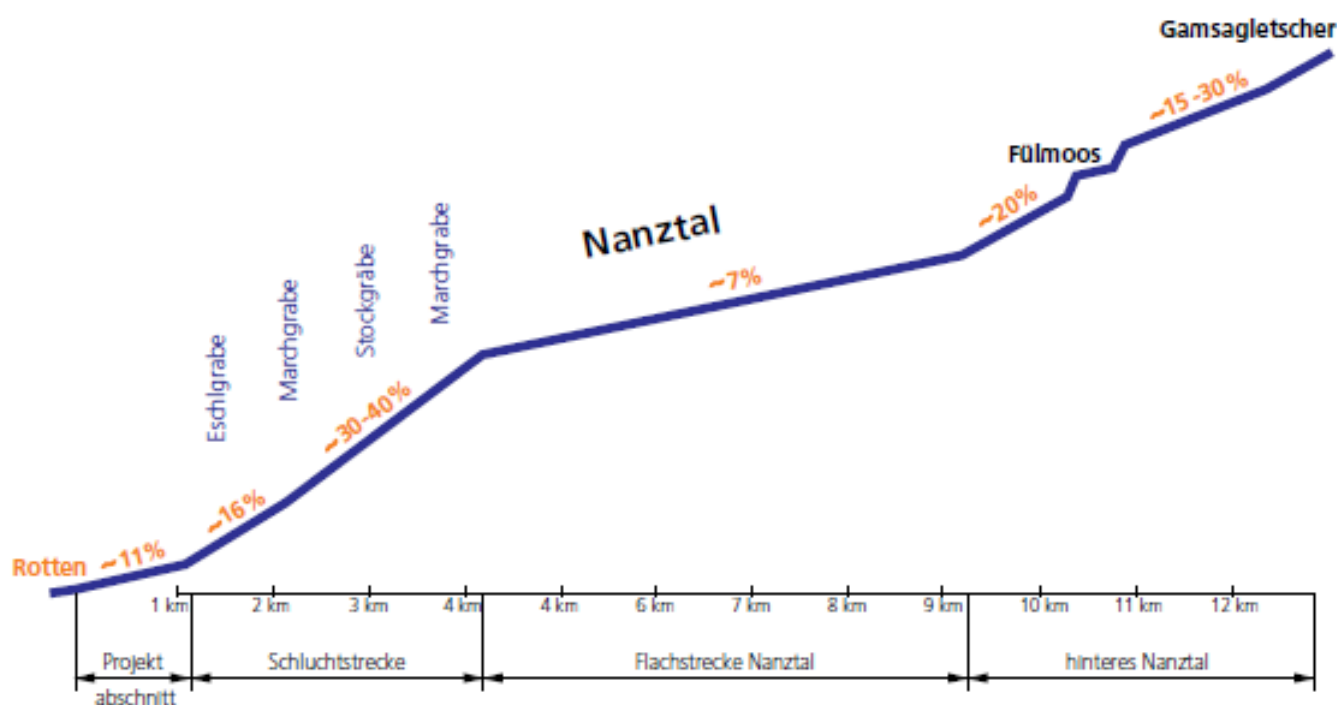
Fig. 2: Schematisches Längenprofil Gamsa (Aufnahme: 3. Januar 1994)
